Kunsthaus

Teilleistungen
Gebäudezustandsanalyse

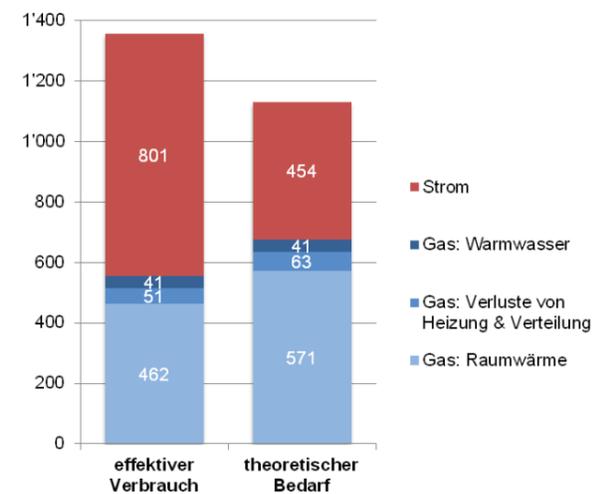
Gebäudeanalyse: Verbrauchsdaten im Vgl. mit einer Bedarfs-Berechnung nach SIA 380/1:2009

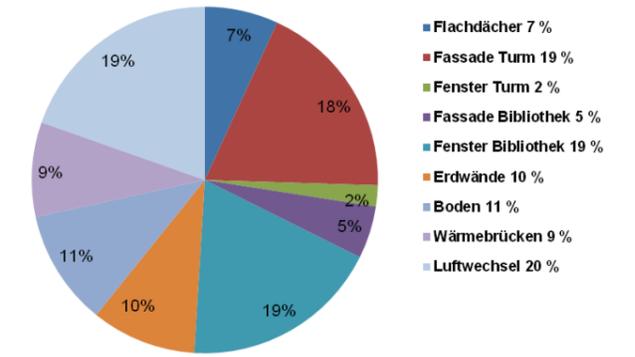
Gebäudeanalyse: Aufteilung der Wärmeverluste nach theoretischer Berechnung der Gebäudehülle (SIA 380/1)
